KOMUNIKAT NR 1/2012

W SPRAWIE PRZYCZYŃ KATASTROFY BUDOWLANEJ W BUDYNKU PRZY UL. GRUDZIĄDZKIEJ 23

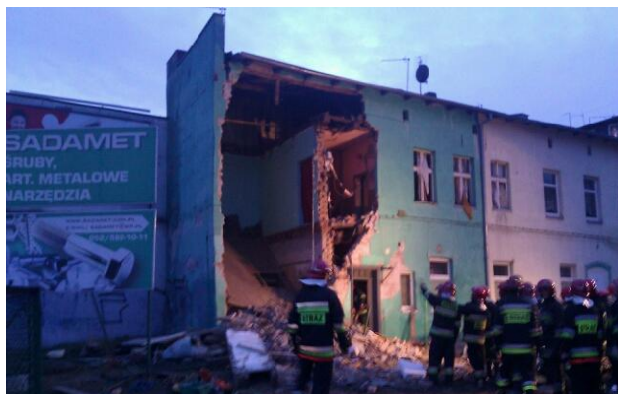
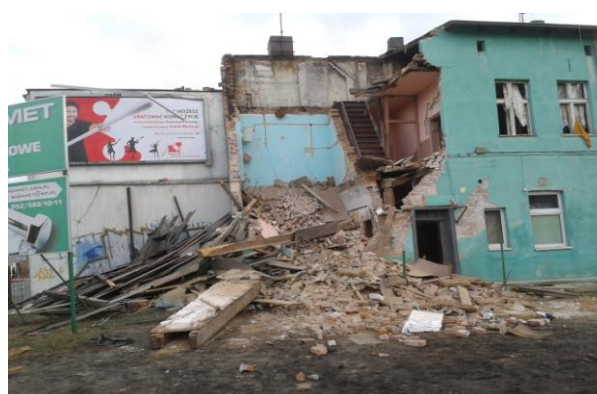
W dniu 2 grudnia 2012r. ok. godz. 6.50 uległa zawaleniu ściana frontowa północna oraz drewniany strop między kondygnacjami w północnej części budynku przy ul. Grudziądzkiej 23. Bezpośrednią przyczyną zawalenia się konstrukcji był wybuch ulatniających się par gazu propan-butan, w czasie, gdy mieszanina gazu osiągnęła w pomieszczeniu stężenie wybuchowe.

Z relacji osoby poszkodowanej, zainicjowanie wybuchu nastąpiło poprzez włączenie światła w tej części budynku, w pomieszczeniu na parterze.

Pośrednią przyczyną katastrofy była niewłaściwa obsługa instalacji gazowej propan-butan. Kurek gazowy w chwili wybuchu był w pozycji otwartej, bez jego zamknięcia.

W związku z faktem, iż w trakcie akcji ratowniczo-zabezpieczającej prowadzonej przez KM PSP w Bydgoszczy, w dalszym ciągu istniała realna groźba zagrożenia życia od uszkodzonego obiektu poprzez możliwość niekontrolowanego zawalenia się kolejnych fragmentów budynku, pozostałą część budynku grożącą zawaleniem, rozebrano w sposób kontrolowany, a teren wokół budynku zabezpieczono.
